## Türkiye bu görüntüleri tartışıyor!

## TARTIŞILAN MANZARA....

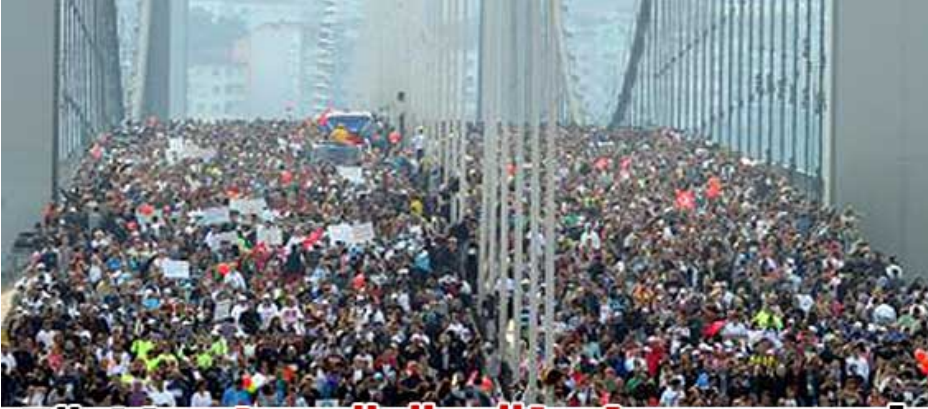
Karayolları Genel Müdürlüğü tarafından dün düzenlenen Avrasya Maratonu sırasında İstanbul'daki Boğaziçi Köprüsü'nde meydana gelen titreşimlere ilişkin yazılı açıklama yapıldı. Açıklamada, şunlar kaydedildi: "İstanbul'da düzenlenen Avrasya Maratonu esnasında Boğaziçi Köprüsü'nde yaya hareketlerine bağlı olarak titreşimler meydana gelmiş, dengesiz bir yük etkisi altında elektrik direklerinde enine yönde gözle görülebilir hareketler gözlemlenmiştir. Bütün bu hareketler asma köprülerin dizayn kriterlerinde öngörülen sınırların içinde kalacak değerlerdedir.

Asma köprüler büyük salınımları olan, kendi halinde titreştiği durumda bile diğer yapılara nazaran büyük deplasmanlar yapabilen yapılar olup, rezonans durumu söz konusu değildir. Rezonans olabilmesi için tüm yayaların aynı anda askeri adım yürüyerek tek bir frekans değeri oluşturması ve bu frekansın köprü'nün doğal frekansı ile üst üste binmesi neticesinde salınımların artması ve sınır değerlerinin aşılması gerekmektedir." Maraton esnasında köprüde oluşan durumun, segmentler halinde birbirine ekli olan tabliye elemanlarının üzerinde yayaların hareket etmesi sonucu, tabliye plakalarının farklı titreşmesi ve tabliye plakasının üzerine ayrı bir plakayla bağlı olan yüksek boylu elektrik direklerinin bu titreşimleri daha çok algılayarak salınımların görülebilirliğine neden olduğu anlatılan açıklamada, bu durumun köprü'nün yapısal güvenliğini etkileyecek bir husus olmadığı bildirildi.

'Limit aşıldı' ikazı alınmadı .Karayolları Genel Müdürlüğü, dün düzenlenen Avrasya Maratonu sırasında İstanbul'daki Boğaziçi Köprüsü'nde meydana gelen titreşimlere ilişkin yazılı açıklama yaparak, 'büyük tehlike atlatıldı' iddialarına yanıt verdi.Karayolları Genel Müdürlüğünce, Boğaziçi ve Fatih Sultan Mehmet köprülerinin sürekli kontrol altında tutulan yapılar olduğu, her iki köprüde hareketleri takip için köprü izleme sistemi kurulduğu belirtilerek, "Köprü üzerindeki her hareketin limit değeri vardır ve sistem limitler aşıldığında ikaz vermektedir. Maraton sırasında bu duruma ilişkin herhangi bir ikaz alınmamıştır" açıklamasında bulunuldu.

Açıklamada, dünküne benzer bir durumun Köprü'nün trafiğe açıldığı 1973 yılında da meydana geldiği, açılış töreni sırasında bundan daha fazla salınım olduğu ancak köprüde herhangi bir hasar tespit edilmediği belirtilerek, "Boğaziçi ve Fatih Sultan Mehmet köprüleri kuruluşumuzca sürekli kontrol altında tutulan yapılardır. Her iki köprüde hareketleri takip için köprü izleme sistemi kurulmuştur. Köprü üzerindeki her hareketin limit değeri vardır ve sistem limitler aşıldığında ikaz vermektedir. Maraton sırasında bu duruma ilişkin herhangi bir ikaz alınmamıştır" ifadelerine yer verildi.Milliyet
